## Provinciale Monumenten Noord-Holland

Gemeente:	Hollands Kroon	
Plaatselijke aanduiding:	<b>Lotweg 20</b>	<b>1761 JG Anna Paulowna</b>
Kadastrale aanduiding:		
Kad. gemeente:	Anna Paulowna	
Sectie:	M	Nummer: 606
Datum foto's:	14 juni 2019

## Inleiding

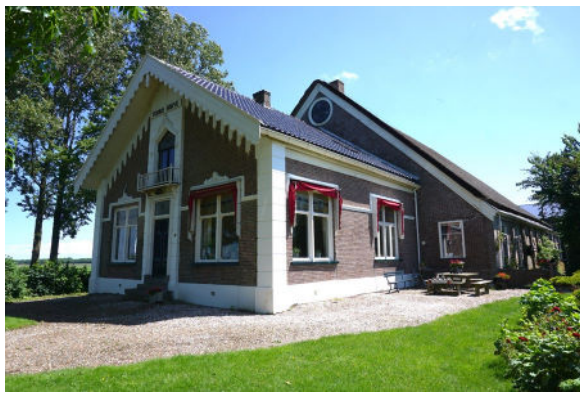
Florishoeve, voorgevel (noordwest) en zijgevel (zuidwest)

Boerderij samengesteld uit twee bouwmassa's, een kop en een romp, elk op rechthoekig grondvlak, uit één bouwlaag. Het smalle voorhuis onder zadeldak met grijze pannen is axiaal uitgebouwd ten opzichte van de veel bredere schuur erachter (bedrijfsgedeelte), onder éézijdig recht afgesneden, rieten schilddak met pannen voet. Het pand moet gebouwd zijn in het laatste kwart der negentiende eeuw. De voorgevel is georiënteerd op de Lotweg.

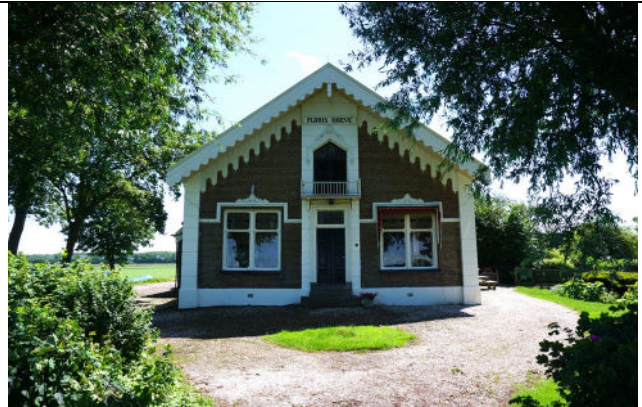
Voorgevel

De **façade** is symmetrisch ingedeeld: de monumentale, centrale ingangspartij met dubbele houten deuren, voorzien van gietijzeren roosters onder bovenlicht met glas-in-lood, is via enkele hardstenen treden te bereiken. Deze ingang is gevat tussen twee tot in de top doorlopende pilasters, die zich daar aaneensluiten tot een wit gestuct veld, dat plaats biedt aan dubbele balkondeuren onder driehoekig (keperboog) bovenlicht met glas-in-lood. Dit wordt omsloten door een rijk stucco ornament in neostijlen. Het gedeeltelijk gietijzeren balkon wordt door bewerkte consoles gesteund. De naam 'FLORIS HOEVE' bevindt zich in de top, die langs de rand voorzien is van een stucco boogfries. De gekoppelde ramen op de begane grond hebben afgeronde hoeken en bovenlichten met glas-in-lood. De windveren bij het overstek zijn geschulpt (en er was oorspronkelijk een makelaar met ligger en snijwerk).

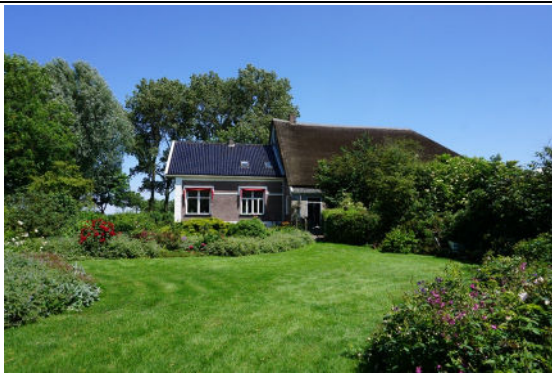
Zijgevel, zuidwest

In de **beide zijgevels** een witte stucco cordonlijst, die de twee maal twee gekoppelde vensters in de zijgevels omlijst. De noordoostgevel heeft bovendien stucco decoratie en een klein kelderraam in plint. De gekoppelde houten vensters met afgeronde hoeken hebben glas-in-lood bovenlicht. Langs de gevels een gecementeerde plint en bij voorgevel een stuclijst met blokmotief.

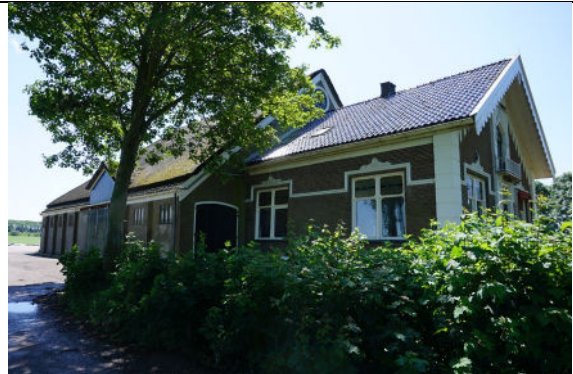
Zijgevel, noordoost

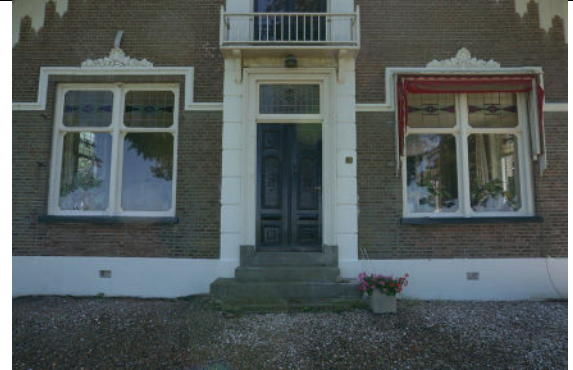
Entree in voorgevel

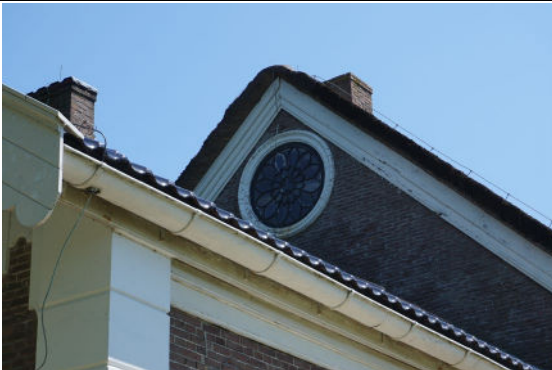
Roosvenster

De hoger opgaande en op een groter grondvlak gerealiseerde **schuur** tegen het voorhuis, heeft enkele wijzigingen ondergaan wat betreft ramen en deuren. In de voorgevel ervan zijn links grote houten dubbele inrijdeuren, in de top een neogotisch roosvenster en rechts een niet-oorspronkelijk raam. In de linker zijgevel zijn brede schuurdeuren aangebracht onder een houten, uitgebouwde top. De rechter zijgevel heeft enkele gietijzeren stalvensters. Ook de achtergevel is aan het moderne gebruik aangepast door een moderne inrijdeur en dichtgemetselde gevelopeningen.

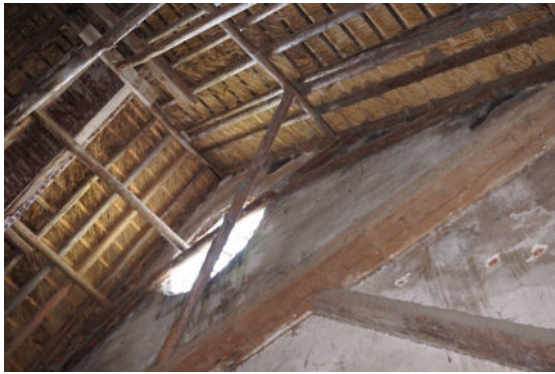
Nok van kap bij roosvenster bedrijfsgedeelte

Het bedrijfsgedeelte heeft nog grotendeels het oude houten gebint met kapconstructie en gemetselde poeren. In dit deel is ook een gemetselde schoorsteen, ondersteund door houten constructie.

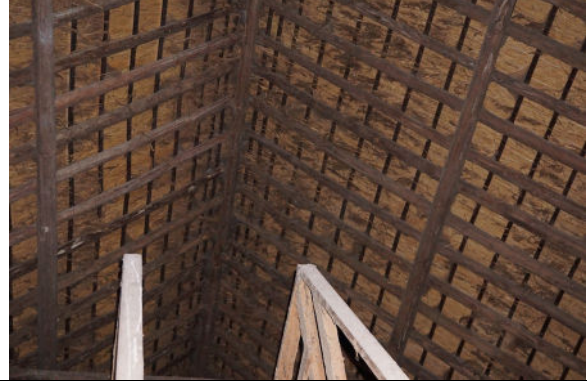
Deel van kap in bedrijfsgedeelte

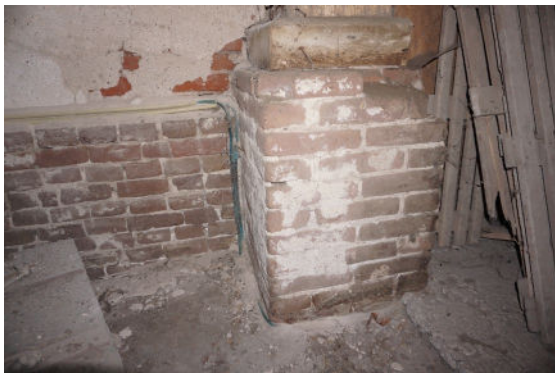
Gemetselde poer met houten plaat in bedrijfsgedeelte

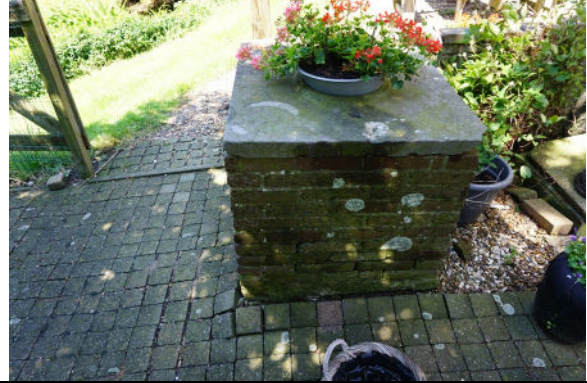
Waterput bij zuidwest gevel

Bij de zuidwestgevel een waterput met vierkante gemetselde opbouw. Op het erf bevindt zich een oud houten zeshoekig rietgedekt tuinhuisje, dat mogelijk na de overstroming in 1916 is geplaatst (want het is niet zichtbaar op een historische opname uit 1916). In de deuren een rand met kleine roeden en geel en groen gekleurd glas. Ondanks de later toegevoegde, aan de achterzijde gelegen schuren, is het hoofdgebouw goed bewaard gebleven en ook visueel, onder meer door de boomsingels, een ensemble in het open land.

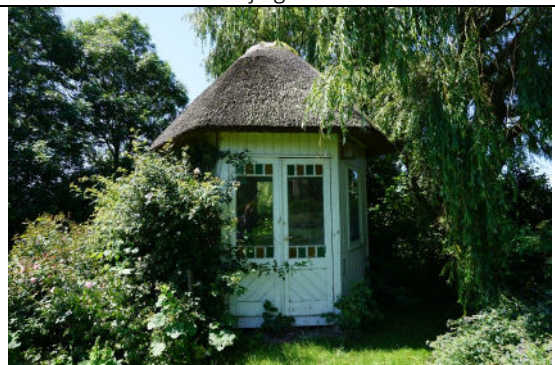
Houten tuinhuis

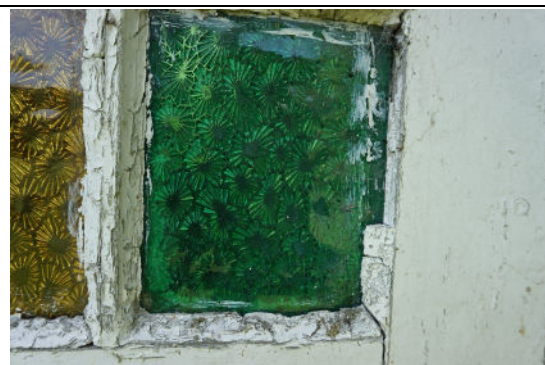
Gekleurd glas in deur tuinhuis
