Provinciale Monumenten Noord-Holland

Gemeente:	Hollands Kroon	
Plaatselijke aanduiding:	Heerenweg, bij nummer 1 1768 BC Barsingerhorn	
Kadastrale aanduiding:		
Kad. gemeente:	Barsingerhorn	
Sectie:	F	Nummer: 23
Datum foto's:	12 en 16 juli 2019

De TRAMABRI aan de Heerenweg in Barsingerhorn werd omstreeks 1910 samen met drie identieke abri's gebouwd. De abri was gesitueerd bij de plaats waar de trambaan de Heerenweg kruist en is thans gelegen bij het pand Heerenweg 1.

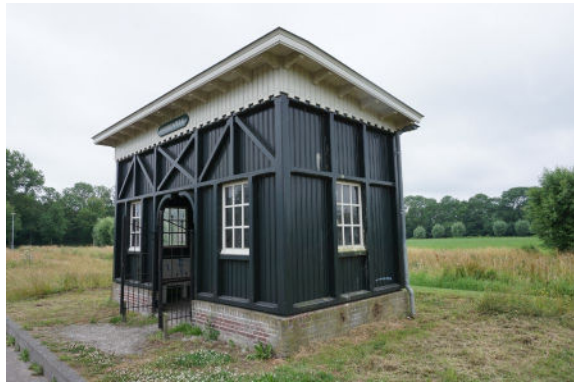
Tramabri (vanuit noorden)

Eenlaags gebouw, op rechthoekig grondvlak, heeft een in het zicht blijvende houtconstructie en staande houten delen onder lessenaarsdak met overstek. Het opnieuw gemaakte houtwerk is zorgvuldig van snijwerk en profielen voorzien, waaronder de verticale beplanking van kraalschroten en afschuiningen van balken. In de voorgevel en twee zijwanden houten vensters met negenruits roede-verdeling. De zijvensters geven zicht op het oorspronkelijke tracé van de tramlijn. Gemetselde plint van baksteen in kruisverband en rollaag. De open toegang wordt afgesloten door een draaibaar opnieuw gemaakt metalen hek. Boven de entree een bord met de haltenaam 'HEERENWEG'.

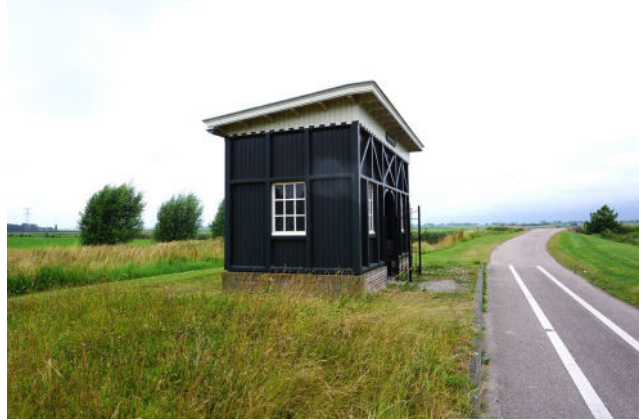
Tramabri (vanuit zuiden)

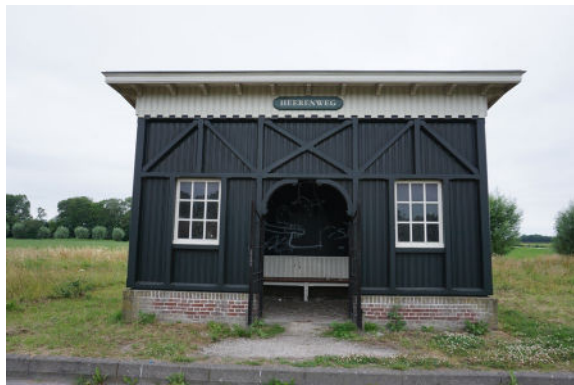
Voorgevel

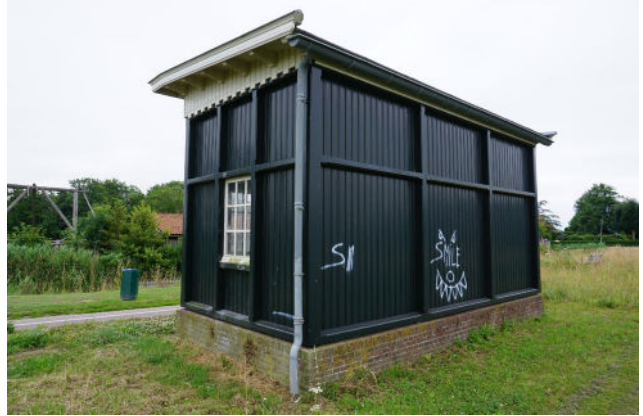
Achtergevel

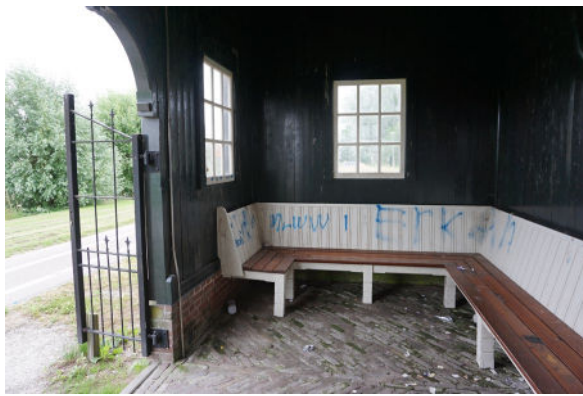
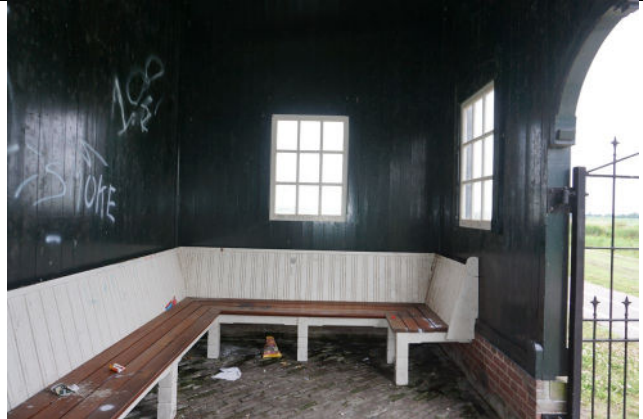
Interieur (naar zuiden)

Interieur (naar noorden)

In het interieur langs de wanden een vaste houten zitbank.

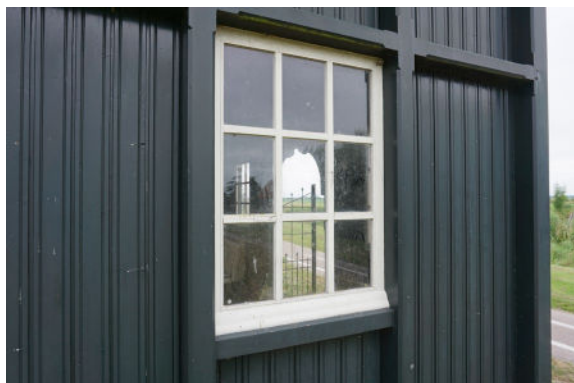
Detail venster

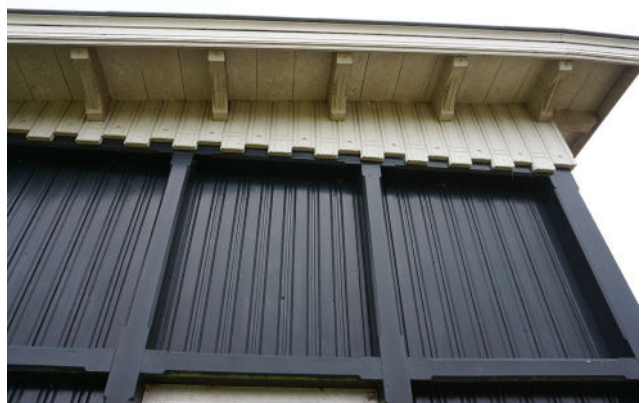
Detail houten daklijst

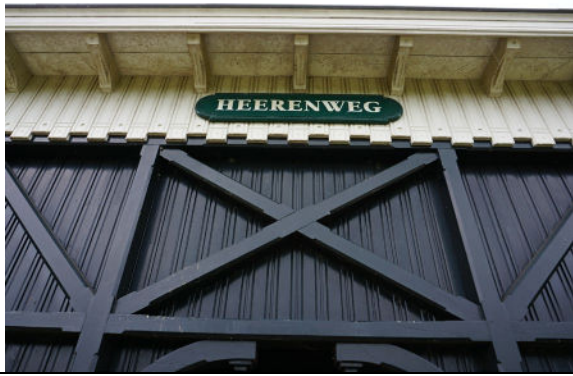
Bord met haltenaam aan voorgevel

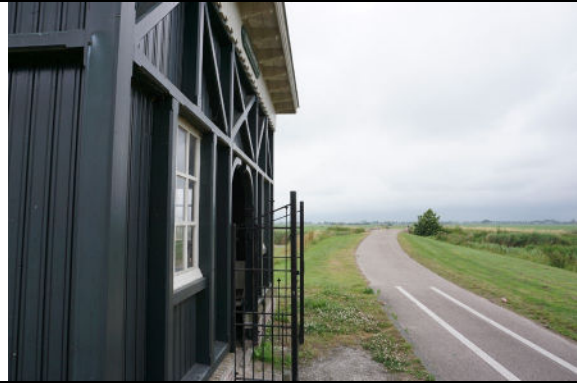
Zichtlijn van voormalig tracé

Aan oostzijde langs de voet van de tramabri een tracé, dat als zichtlijn het voormalige spoor afleesbaar maakt in terreinaanleg.
