## Provinciale Monumenten Noord-Holland

Gemeente:	Hollands Kroon	
Plaatselijke aanduiding:	<b>Dorpsstraat 158</b>	<b>1733 AP Nieuwe Niedorp</b>
Kadastrale aanduiding:		
Kad. gemeente:	Niedorp	
Sectie:	E	Nummer: 1881
Datum foto's:	14 juni 2019

## Inleiding

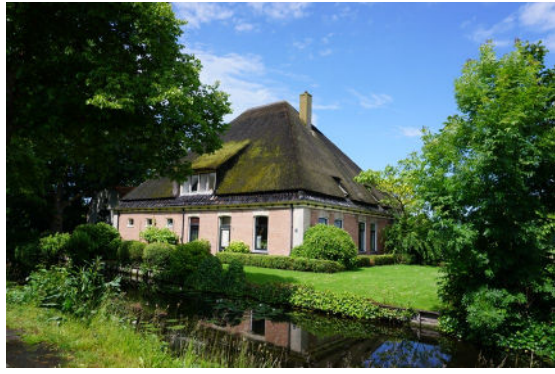
Zuidoostgevel aan vaarsloot

De **linker zijgevel** (zuidoost), gekeerd naar de vaarsloot en voorzien van een gecementeerde plint, heeft van rechts naar links: een schuifraam, een deur en een schuifraam (identiek aan deur en vensters in de noordoostgevel), gevolgd door drie kleine stalramen met licht gebogen bovendorpel. In het metselwerk drie langgerekte muurankers.

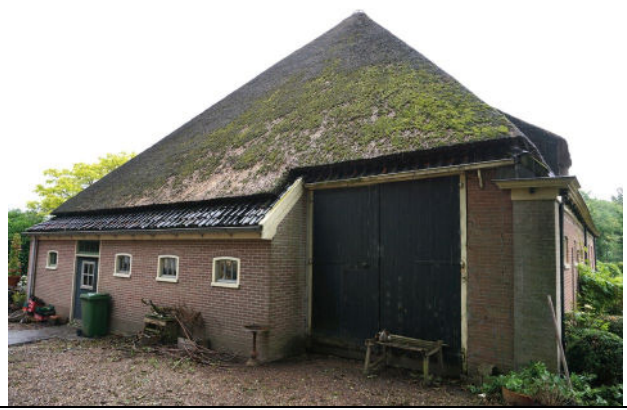
Zuidwestgevel met de darsdeuren

De **achtergevel** (zuidwest) heeft van links naar rechts: een stalraam, een deur met bovenlicht en drie stalramen (de ramen in deze gevel zijn identiek aan de stalramen in de zuidgevel), gevolgd door een darsdeur in een terugliggend geveldeel.

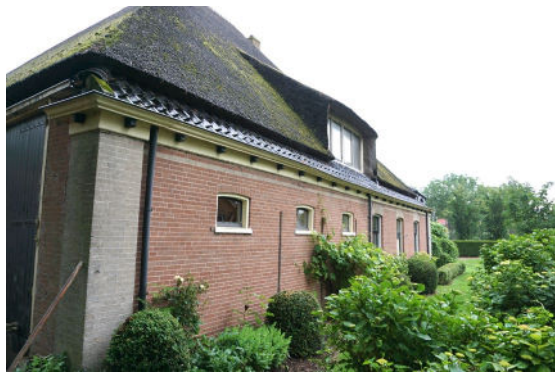
Zuidoostgevel

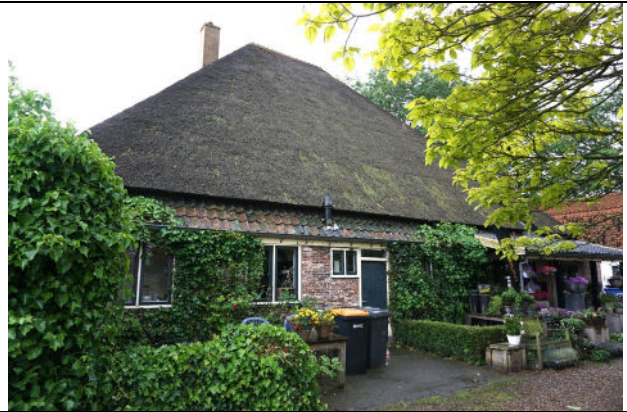
Noordwestgevel

De **rechter zijgevel** (noordwest) bevat van links naar rechts: twee grote en een klein openslaand venster, een deur, een klein venster (en een grote, later aangebrachte samengestelde toegang met terrasdeuren en luifel).

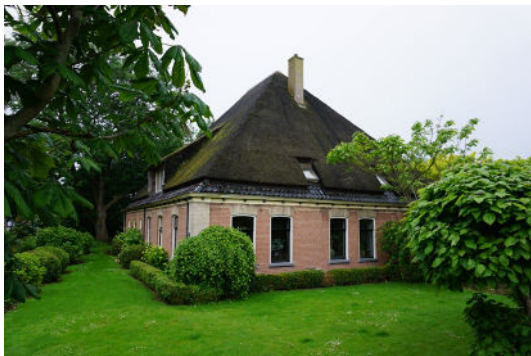
Noordoostgevel (voorgevel)

De **voorgevel** (noordoost) heeft van rechts naar links: een schuifraam, een deur met sierrooster en bovenlicht, een kelderraam en vier schuifvensters, twee aan twee geplaatst. Deur en vensters hebben licht afgeronde bovendorpels en hanenkammen.

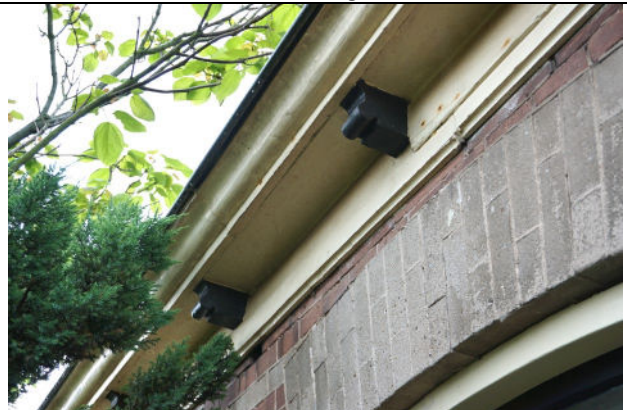
Detail met gootklossen aan noordoostgevel

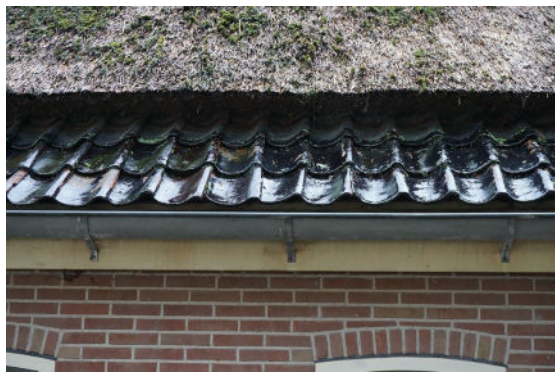
Pannenrand achtergevel

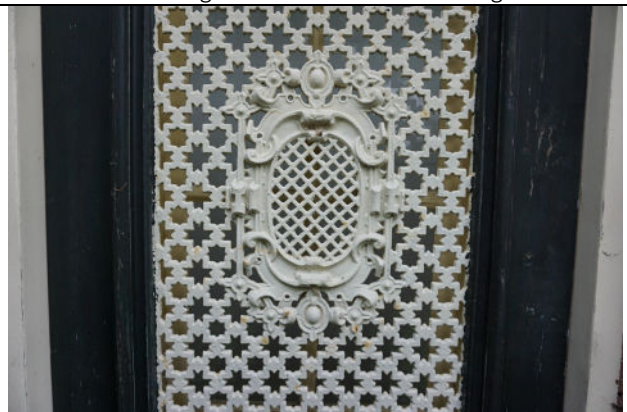
Metalen rooster (centrale deel) voordeur

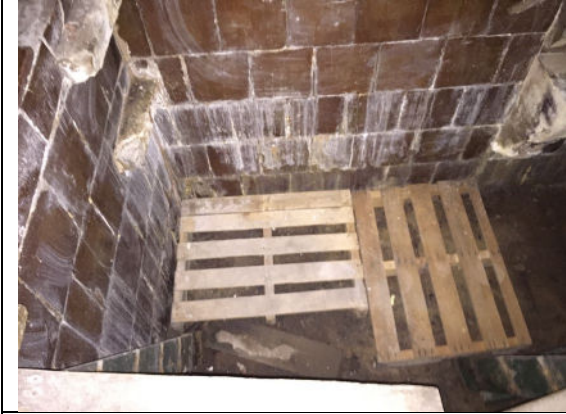
Betegelde kelder (met tijdelijke vlonders)

In het interieur, dat diverse malen is verbouwd, zijn nog enkele oorspronkelijke elementen. Het vierkant is grotendeels aanwezig en de kapconstructie. Tegen de noordoostwand van het vierkant is de gemetselde schoorsteen bij een gemetselde muur (met later dichtgemaakte doorgangen). In de zuidoostelijke wand van het vierkant is op de verdieping een hergebruikte balk, waarschijnlijk een molenwiek, als constructief onderdeel toegepast. Een blauwgeschilderde houten deur met een ruitvormig ruitje in de is stolp aangetroffen, is in het bedrijfsgedeelte hergebruikt bij de verbouwing van 1996. In het voormalige woongedeelte, noordoost, is een houten wand met luikje, mogelijk van een bedstede. In het woongedeelte bevindt zich een balkenplafond, een schoorsteenmantel en meerdere houten deuren. Hier is tevens een betegelde kelder.

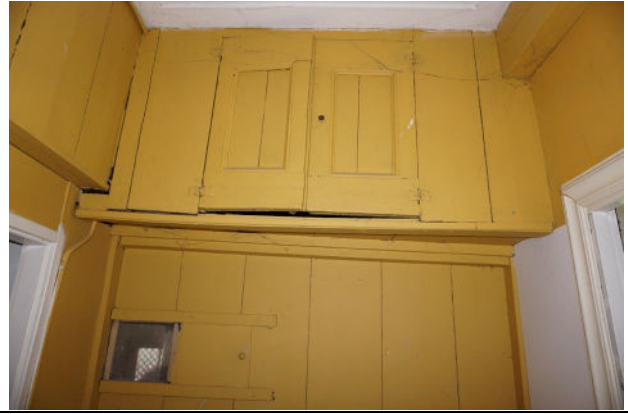
Houten wand met luikjes
