Provinciale Monumenten Noord-Holland

Dorpsstraat 62

1733 AN Nieuwe Niedorp

De redengevende omschrijving is vastgesteld op 7 juli 2020 onder GS-nr. 1201530/1447809.

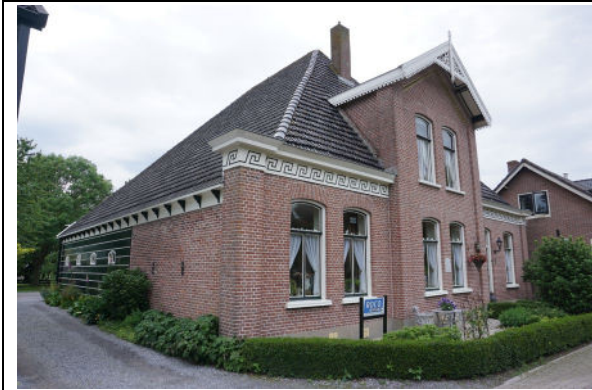
Voorgevel en zijgevel

De vrijwel symmetrische **voorgevel** (zuidoost) heeft een gecementeerde plint en wordt aan beide zijanten beëindigd door hoekpilasters en aan de bovenzijde door een uitkragende geprofileerde gootlijst. Deze gootlijst wordt op de eerste verdieping door een verhoogde middenrisaliet in de vorm van een voornamen topgevel onderbroken. De topgevel heeft een zadeldak met overstek bedekt met zwart geglaazuurde muldenpannen. De topgevel is bovendien voorzien van een makelaar en bewerkte windveren en siersnijwerk. De linker travee bevat twee T-vormige schuiframen. De middenpartij heeft zowel op de begane grond als op de verdieping twee T-vormige schuiframen. De rechter travee heeft van links naar rechts een deur met bovenlicht en een T-vormig schuifraam. Deur en vensters worden door hanenkammen bekroond. Centraal in de voorgevel, tussen de twee vensters, is een natuurstenen gedenksteen met een tekst over de steenlegging, met deels moeilijk leesbare namen: '6 augustus 1877. De eerste steen gelegd door P. Butter Dzn. oud 6 jaren, de tweede door C. Butter Dzn. oud 5 jaren.' De gemetselde schoorsteen is in het midden van het voordakschild geplaatst en bevat een gevelsteen met het jaartal 1877.

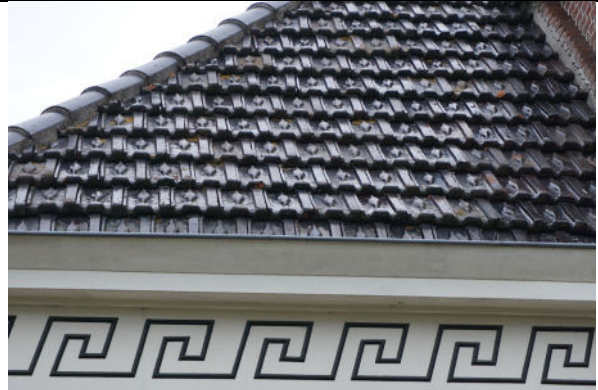
Deel van dakschild voorzijde

In 1992 - 1993 is de stelp grondig gerestaureerd en verbouwd. Hierbij zijn onder meer de kapconstructie, een deel van de dakpannen en twee gevels (linkerzijgevel en achtergevel) en de houten darswand vervangen. De voorgevel en het vaste gebint zijn zoveel mogelijk gehandhaafd. Het voordakschild heeft de zwart verglaasde Mehroog pan met "wiebertje" behouden; de overige dakschilden zijn met een nieuw en lichter type muldenpan (zwart) bedekt. Een foto uit ca. 1900 laat zien, dat de boerderij op dat moment met riet was gedekt en een ronde schoorsteen had. De in 1992 - 1993 vernieuwde kap is voorzien van multiplex en ventifol folie. De twee opnieuw gemetselde gevels zijn opgetrokken met gebruikmaking van bestaande en hergebruikte stenen. Aan de achterzijde zijn twee rechthoekige ramen door twee halfronde stalramen vervangen en is de plint zwart geverfd. Aan de voorzijde is op de houten lijst onder de goot een houten reliëf met meanderpatroon aangebracht en geschilderd, dat daarop volgens een oude foto vroeger gezeten heeft.

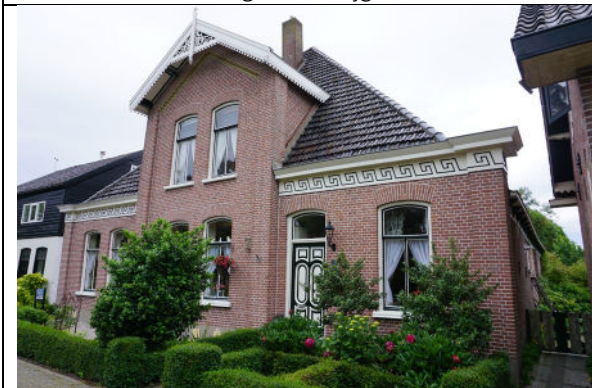
Voorgevel

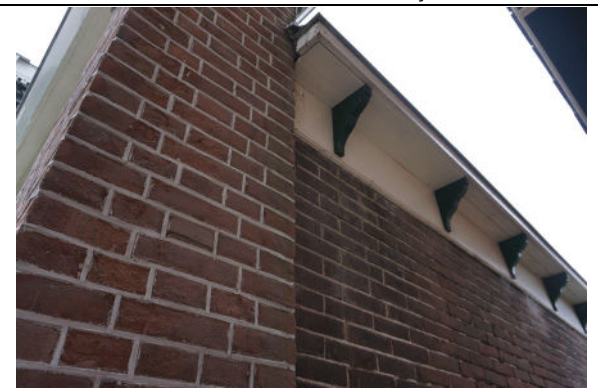
Gootklossen rechter zijgevel

De **rechter zijgevel** (noordoost) van de stelp bevat zes stalramen en vijf gietijzeren muurankers.

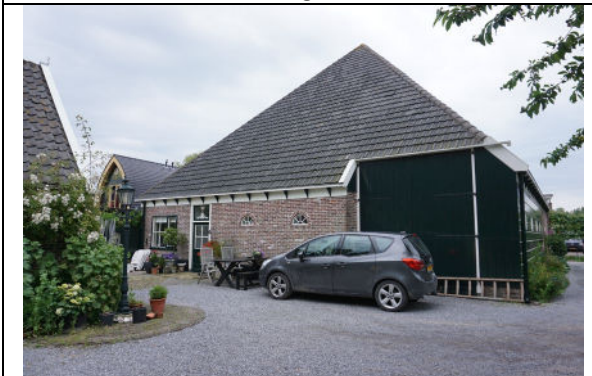
Achtergevel

De **achtergevel** heeft van links naar rechts: een zesruits raam, een deur met vierruits raam en een bovenlicht met levensboom, twee stalramen en ten slotte de darsdeur.

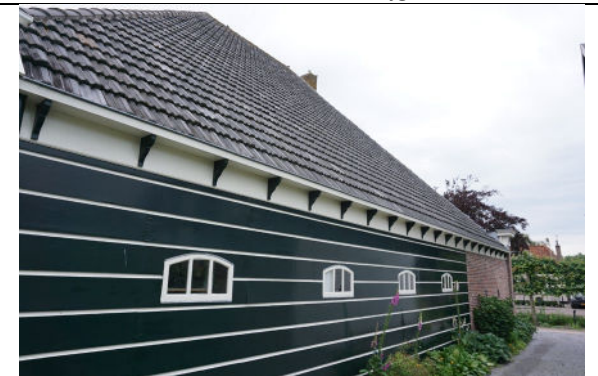
Linker zijgevel

De **linker zijgevel** (zuidwest) van de stelp bestaat voor wat betreft het bij het woonhuis behorende voorste gedeelte uit gemetselde baksteen met twee gietijzeren muurankers. Het achterste gedeelte is opgetrokken uit houten rabatdelen voorzien van vier kleine stalramen.

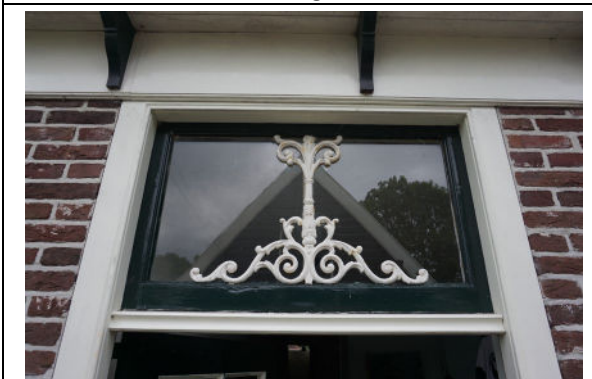
Levensboom in bovenlicht achtergevel

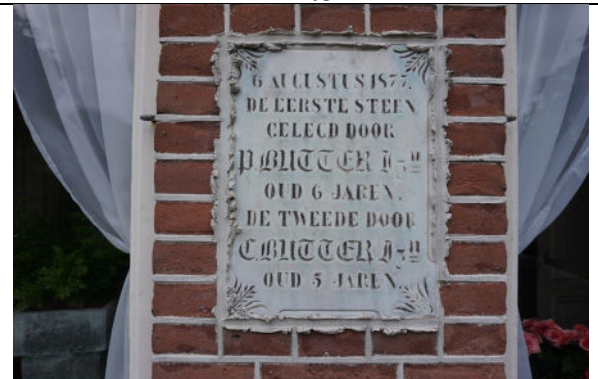
Gedenksteen steenlegging in voorgevel

- vanwege de gevelsteen in de voorgevel die herinnert aan de familie van de eerste eigenaar in 1877.

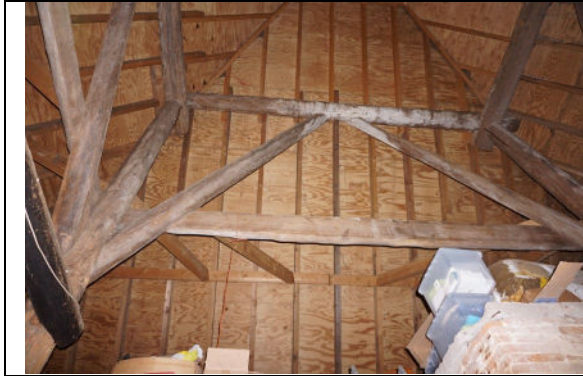
Deel van vierkantconstructie gebint

Van het oorspronkelijke interieur is een deel bewaard gebleven, onder meer de structuur met twee woonvertrekken aan de voorzijde, het vierkant en de korte regel (stal voor kleinvee). Inrichtingselementen maken dit afleesbaar. De houten hoofdconstructie heeft de vierkantsconstructie van het vaste gebint met de zwingen (de vernieuwde kap heeft latere aftimmering). De twee linker voorkamers hebben nog oorspronkelijke betimmeringen, bedsteden, kasten, vensterbanken en een zwart geaderde marmeren schouw. In een van de kasten in de pronkkamer zijn blauw geschilderde kastplanken met sierlijk gezaagde rand. De verdieping is toegankelijk via een houten trap. Op de verdieping zijn in een van de twee kamers twee houten open bedsteden. Op deze verdieping heeft de gemetselde schoorsteen een ijzeren spekluk naar de rookruimte voor het roken

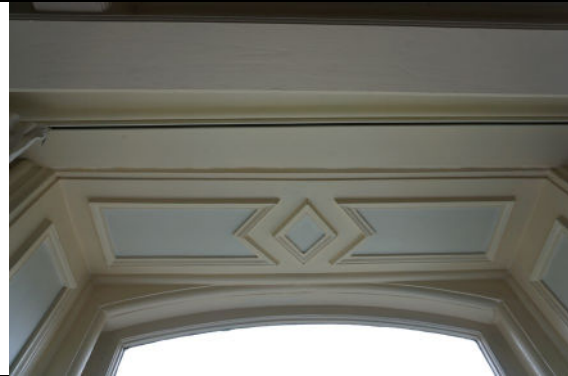
Detail van kozijn

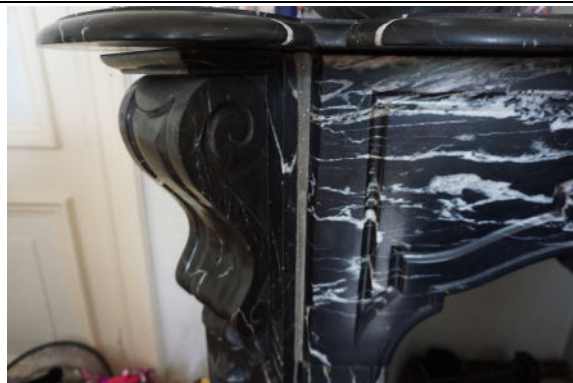
Deel van schouw in voorkamer

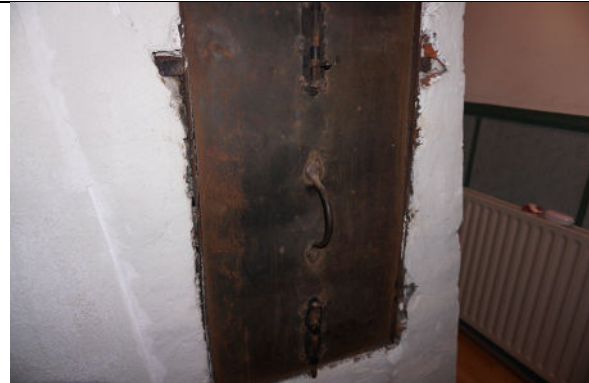
Spekluk in schoorsteen op verdieping

van vlees. De kleinveestal aan de noordwestzijde heeft nog de houten stijlen en verhoogde vloer met gemetselde muur.
