Provinciale Monumenten Noord-Holland

Gemeente:	Hollands Kroon	
Plaatselijke aanduiding:	Zwagermanstraat 2	1733 VN Nieuwe Niedorp
Kadastrale aanduiding:		
Kad. gemeente:	Niedorp	
Sectie:	C	Nummer: 79
Datum foto's:	12 juni 2019

Inleiding

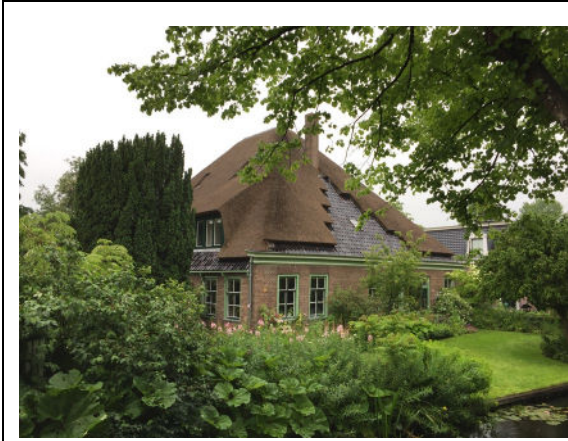
Voorgevel (rechts) en linker zijgevel (gedeeltelijk)

De **voorgevel** (zuidoost), afgesloten door een geprofileerde gootlijst, heeft van rechts naar links: een zesruits schuifraam, een deur met sierrooster en bovenlicht en vier zesruits schuiframen, twee aan twee geplaatst, met daartussenin ter hoogte van het maaiveld een kelderraam. Deur en vensters worden door strekken bekrond.

De **linker zijgevel** (zuidwest) wordt, evenals de rechter zijgevel en de achtergevel, afgesloten door een houten baddinggoot op klossen. In het bij het woonhuis behorende gedeelte zijn aan de voorzijde twee zesruits schuiframen en een zesruits openslaand raam, die later zijn toegevoegd, en links daarvan een houten deur en een veranderd bovenlicht (met ruitvorm roede). In het metselwerk bevindt zich een gietijzeren, 19de-eeuws muuranker. Het achterste gedeelte van deze gevel is opgetrokken uit houten (in 2018 vernieuwde) rabatdelen op bakstenen plint en is voorzien van twee kleine stalramen.

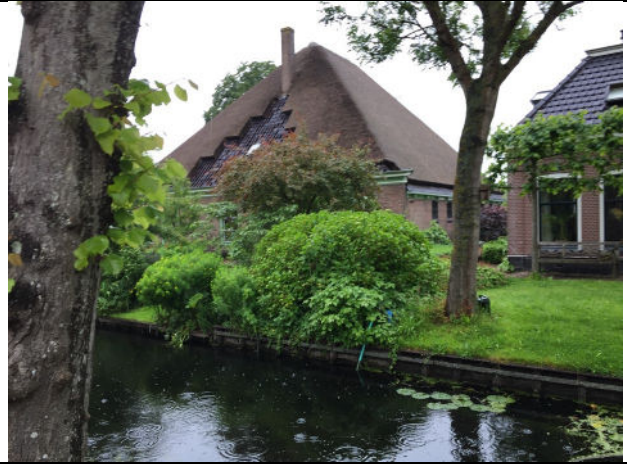
Voorzijde (links) en noordoostgevel (rechts)

De **rechter zijgevel** (noordoost) is vernieuwd en heeft enkele kleine vensters.

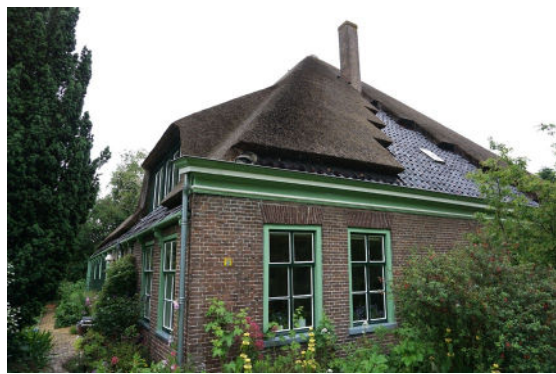
Voorgevel (gedeeltelijk, rechts) en linker zijgevel

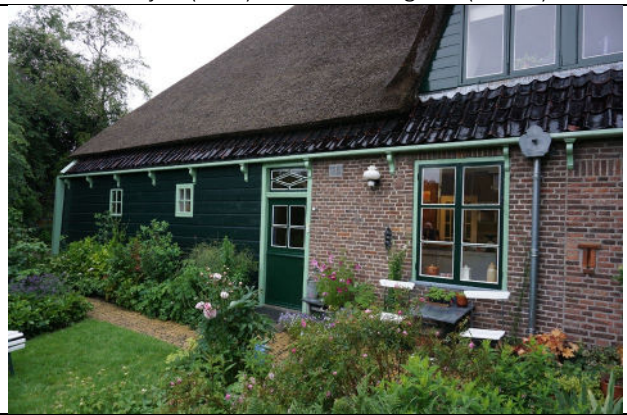
Zuidwestgevel met houten wand

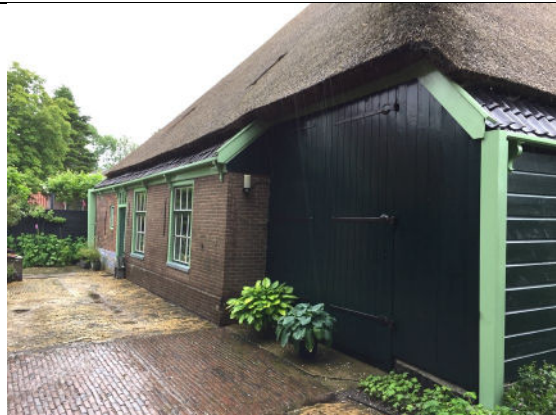
Noordwestgevel met darsdeur (rechts)

De **achtergevel** (noordwest) heeft van rechts naar links: een darsdeur in een terugliggend geveldeel, twee negenruits schuiframen, een paneeldeur met in drieën gedeeld bovenlicht en een klein venster, gedeeltelijk aan het zicht onttrokken door een kleine houten aanbouw. Enkele van de zes scharnieren van de darsdeuren zijn van smeedijzer, enkele ogen opnieuw gemaakt. In het metselwerk van de achtergevel bevinden zich drie langgerekte muurankers.

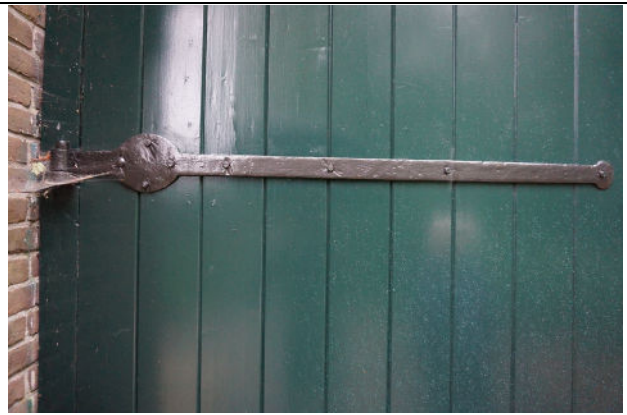
Een van de scharnieren van darsdeur

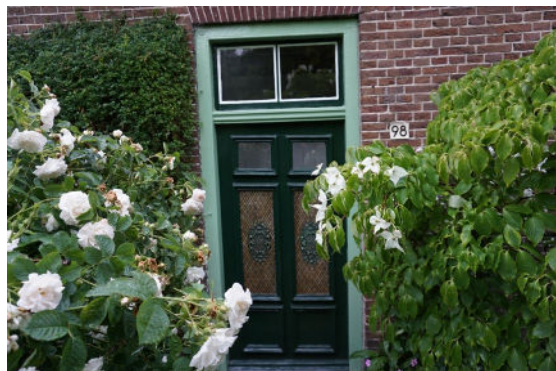
Deur in voorgevel

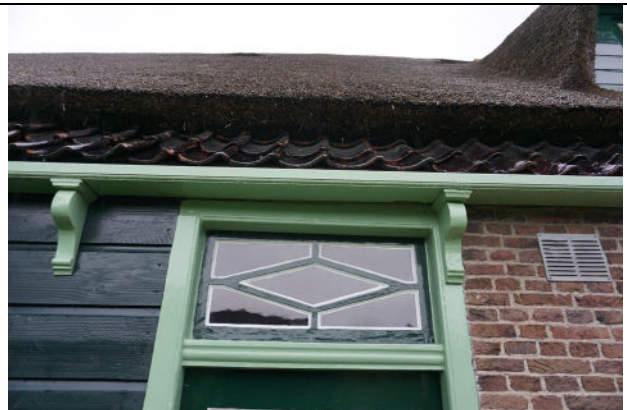
Deel van badinggoot bij bovenlicht in zuidwestgevel

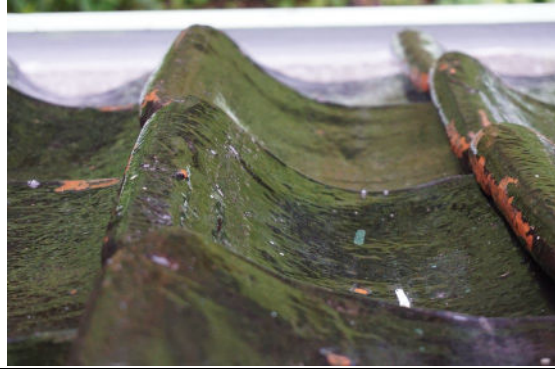
Rand van Hollandse pannen

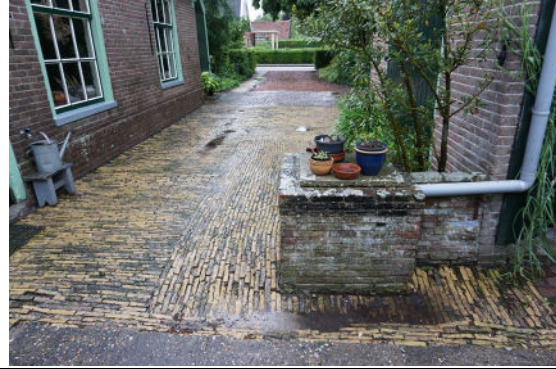
Regenwaterput naast stelp

Noordwestelijk van de stolp is een gemetselde vierkante opbouw, die toegang geeft tot een regenwaterput.

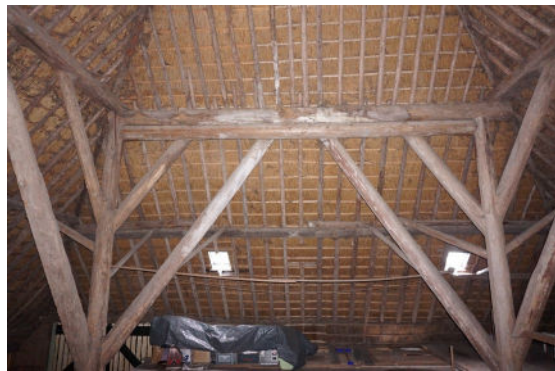
Deel van gebint

In het interieur is het dubbele vierkant als hoofdstructuur aanwezig, waarbij de gebinten rusten op gemetselde poeren met een natuurstenen kussen. Het gebint is op de begane grond deels afgetimmerd.

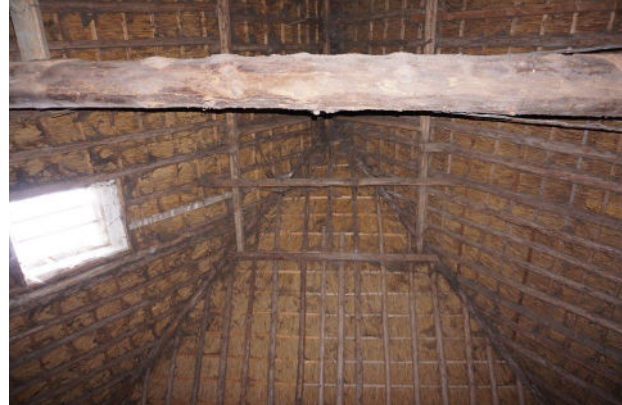
Nok van kap

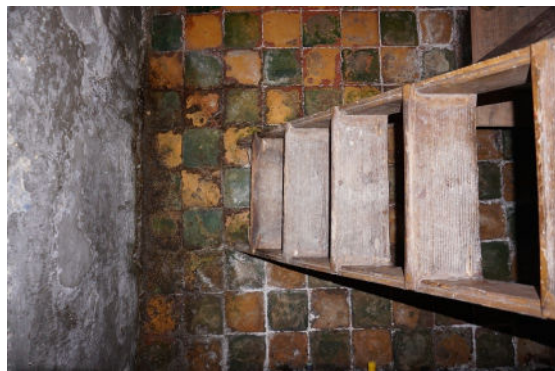
Kelder

Aan de zuidoostzijde, onder het woongedeelte, bevindt zich een kleine kelder met een vloer met gele en groene tegels en een klein kelderraam. In het dubbele vierkant is een gemetselde schoorsteen en in de vloer een luik, dat toegang geeft tot een gemetselde waterkelder. Bij de binnenwand van de voormalige stal voor kleinvee, aan de noordwestzijde, is een gedeelte van een houten wand. In de vloer van de koestal (noordoost) resten van de verharde koegang. De verdieping heeft het gebint en een gemetselde schoorsteen.

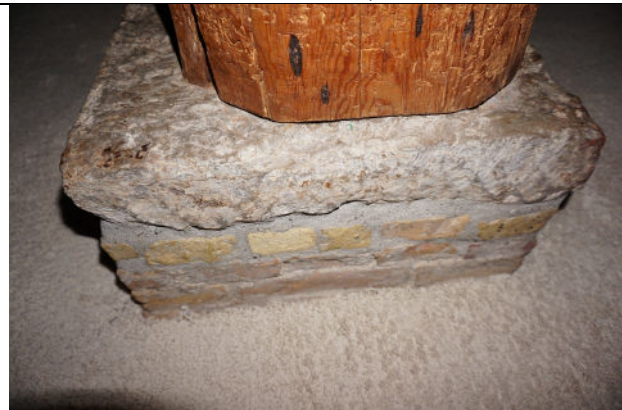
Voet van een van de gebintstijlen

De stolp is in de tweede helft van de twintigste eeuw tot woning verbouwd, waarbij het interieur is aangepast. Het dubbele vierkant is als hoofdstructuur aanwezig, maar enkele binnenwanden zijn verwijderd. De gebinten rusten op gemetselde poeren met een natuurstenen 'plaat' (terwijl die vaak van hout is). Delen van de buitenmuren zijn vernieuwd, zoals metselwerk en rabat-weeg.

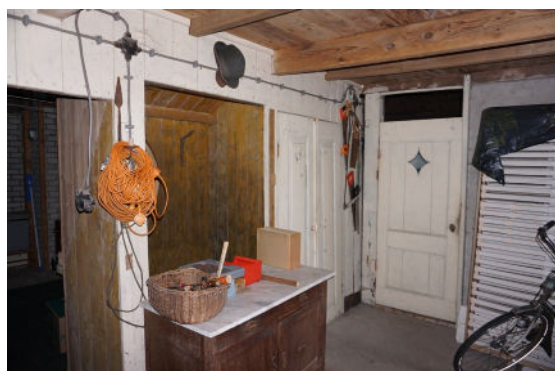
Houten wand langs vierkant (noordwest zijde)

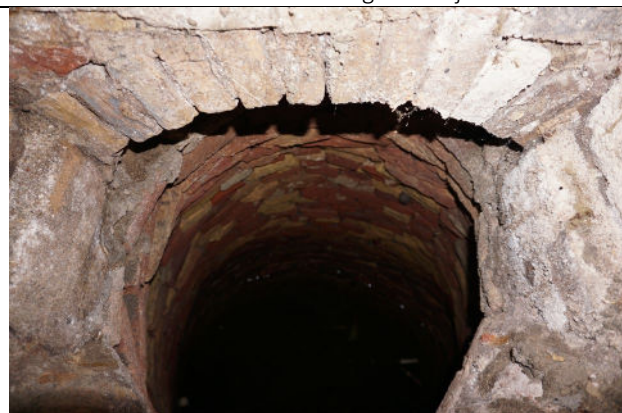
Toegang tot gemetselde waterkelder onder stolp
