**Rapportage asbestinventarisatie  
conform certificatieschema asbestinventarisatie en asbestverwijdering**

**Projectnummer: 2024-1-0600**

**De school aan de Terpstraat 42 te Wieringerwerf**

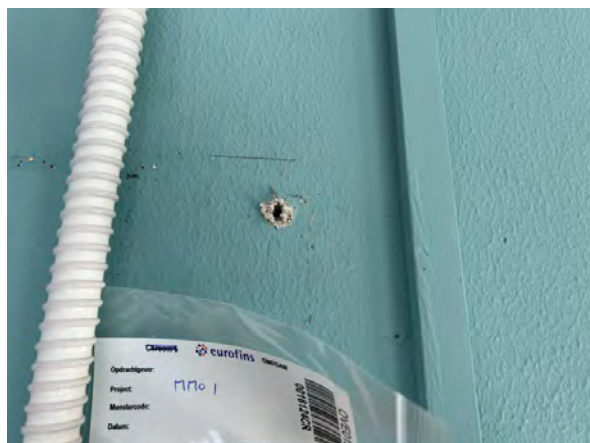
IMG\_6747

**Toepassing 1: plaatmateriaal**

| <b>Locatie</b> | tijdelijk gebouw, tegen de wand | <b>Verdieping</b> | begane grond |
| <b>Monstercode</b> | MM01 | <b>Soort materiaal</b> | board |
| <b>Asbesthoudend</b> | Nee | <b>Asbestsoort</b> | N.a |

| <b>Opmerkingen</b> | Materiaal bevat geen asbest (<0,1%). |

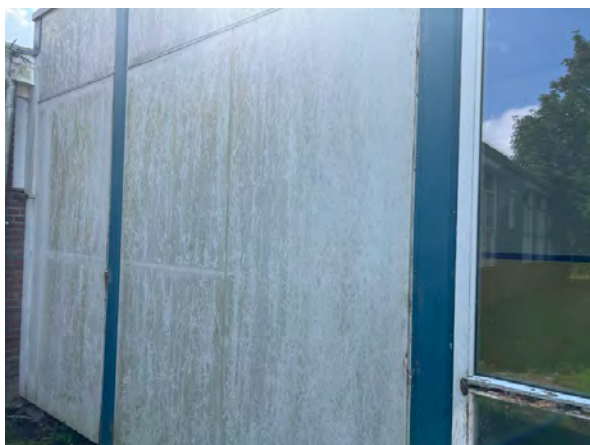
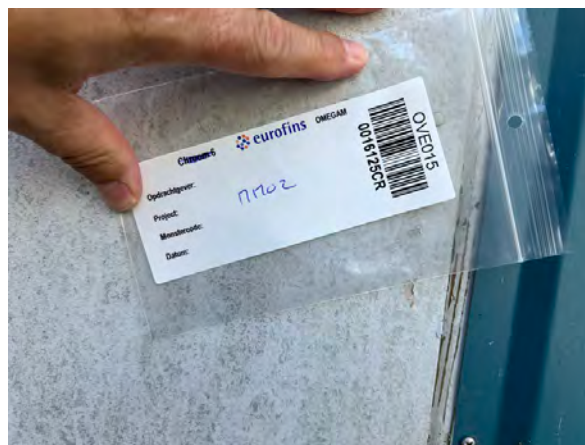
IMG\_6750

**Toepassing 2: plaatmateriaal**

| <b>Locatie</b> | tijdelijk gebouw, tegen de buitengevel | <b>Verdieping</b> | begane grond |
| <b>Monstercode</b> | MM02 | <b>Soort materiaal</b> | vezelplaat |
| <b>Asbesthoudend</b> | Nee | <b>Asbestsoort</b> | N.a |

| <b>Opmerkingen</b> | Materiaal bevat geen asbest (<0,1%). |

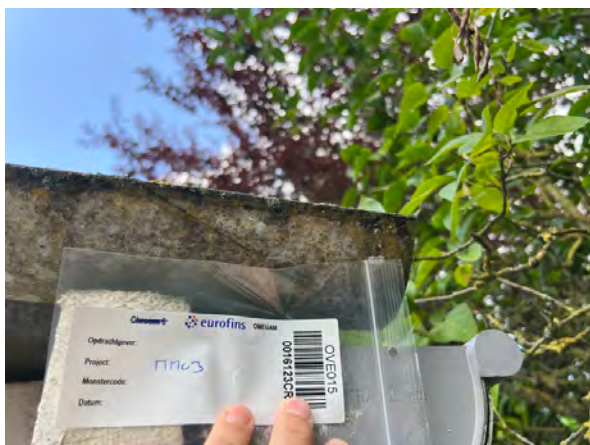
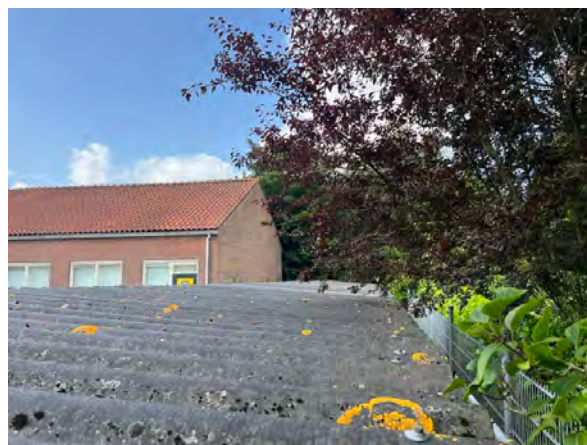
IMG\_6779

**Toepassing 3: golfplaat**

| <b>Locatie</b> | fietsenberging | <b>Verdieping</b> | Dakconstructie |
| <b>Monstercode</b> | MM03 | <b>Soort materiaal</b> | cement |
| <b>Asbesthoudend</b> | Nee | <b>Asbestsoort</b> | N.a |

| <b>Opmerkingen</b> | Materiaal bevat geen asbest (<0,1%). |

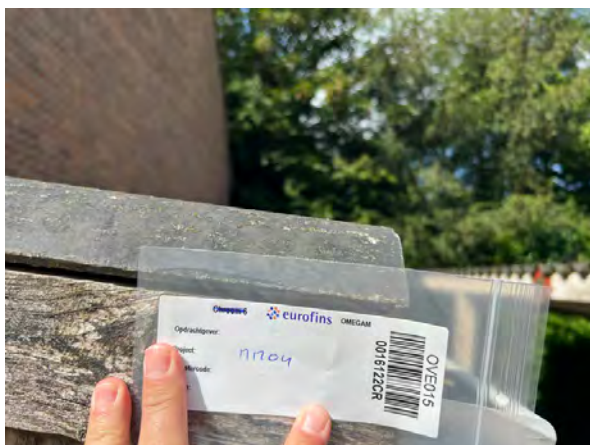
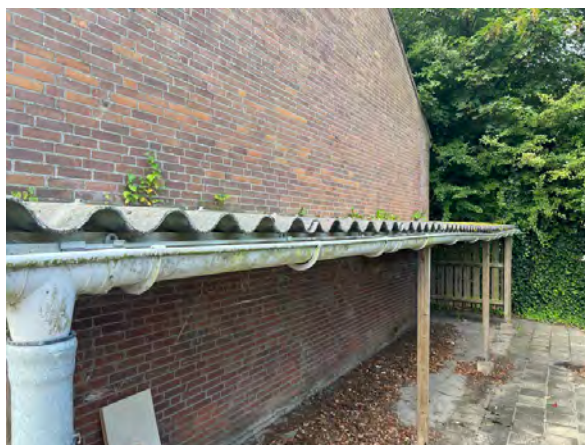
IMG\_6781

**Toepassing 4: golfplaat**

| <b>Locatie</b> | afdak | <b>Verdieping</b> | Dakconstructie |
| <b>Monstercode</b> | MM04 | <b>Soort materiaal</b> | cement |
| <b>Asbesthoudend</b> | Nee | <b>Asbestsoort</b> | N.a |

| <b>Opmerkingen</b> | Materiaal bevat geen asbest (<0,1%). |
