Provinciale Monumenten Noord-Holland

Gemeente:	Hollands Kroon	
Plaatselijke aanduiding:	Molenvaart 21	1761 AA Anna Paulowna
Kadastrale aanduiding:		
Kad. gemeente:	Anna Paulowna	
Sectie:	L	Nummer: 5859
Datum foto's:	14 juni 2019

Inleiding

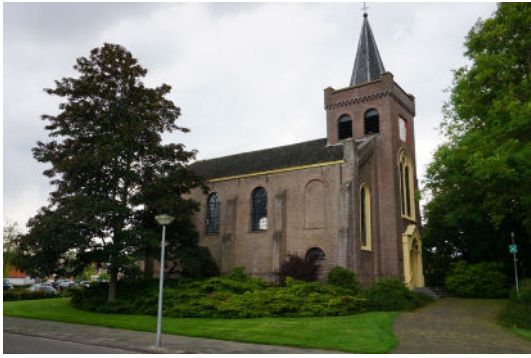
Kerk op terp

De kerk, gebouwd op een terp, is met de entree en hoofdas georiënteerd op de Molenvaart en ligt relatief teruggelegd ten opzichte van de andere bebouwing aan de vaart. Op het voorterrein is een pad. Voorterrein en de terp zijn voorzien van hoge bomen.

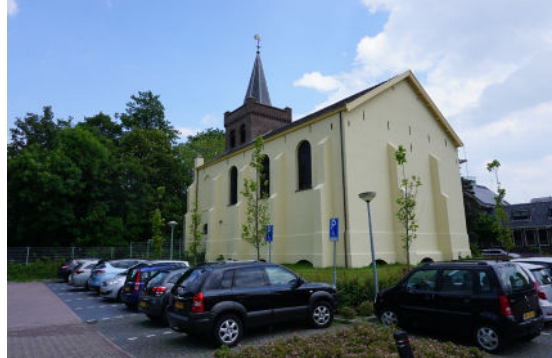
Kerk op terp, achterzijde

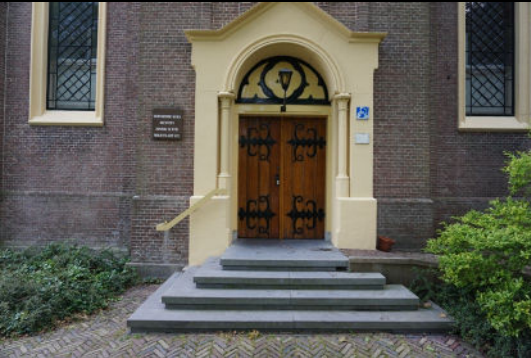
Hoofdentree

Driebeukig kerkgebouw op rechthoekig grondvlak onder pannen zadeldak. De ingang met portiek is gelegen in de voet van de toren die grotendeels is opgenomen in het hoofdbouwwolume en ten opzichte van de voorgevel iets naar voren is uitgebouwd. De bakstenen kerk op hoge plint bestaat uit acht traveeën en muren versterkt met steunberen. De westelijke zijgevel en de achtergevel (zuidgevel) zijn nu grotendeels gepleisterd en geschilderd. Rondboogvensters van verschillend formaat gelegen in de zij- en voorgevel verlichten de zijbeuken van het schip en de nevenruimtes. Boven de witgepleisterde neogotische portico in de voet van de toren is een breder, gekoppeld rondboogvenster gescheiden van de portiek door vier blinde rondboognissen. Zij zijn gevat in zandstenen vensteromlijstingen, geprofileerd en hebben gietijzeren traceringen. De hoofdentree met tweebledige houten deur heeft smeedijzeren geheng. Bij het bovenlicht is een lantaarn en een jaartal met het jaar van opening '1856'. Klimmende rondboogfriezen decoreren de voorgevel langs de rand van het dak.

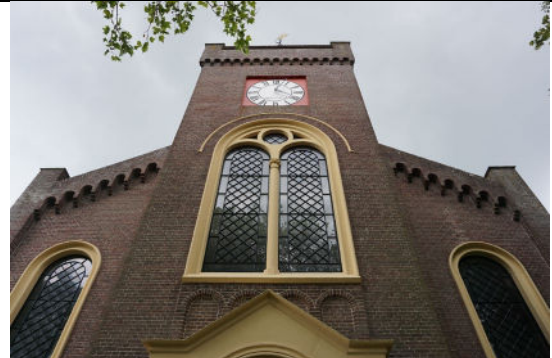
Toren

De toren heeft rondom een rondboogfries onder de borstwering en wordt bekroond door een achtkantige torenspits, met leien gedekt, een scheepje als windvaan.

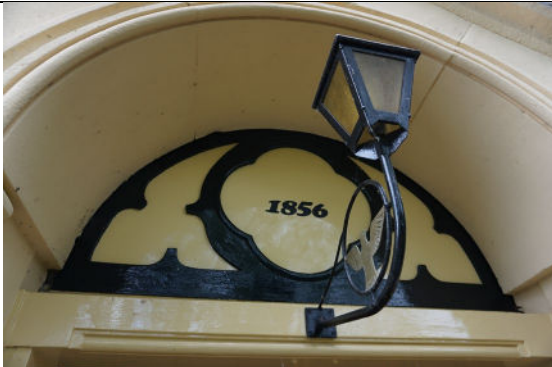
Bovenlicht hoofdentree met lantaarn

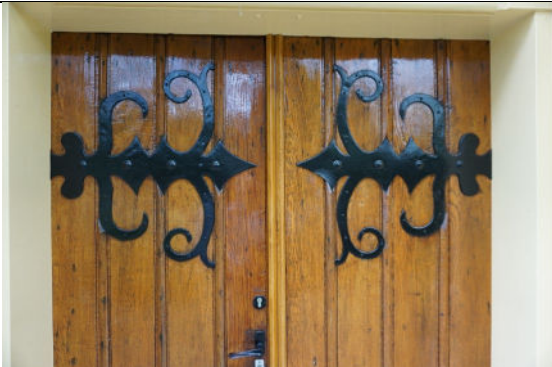
IJzeren geheng hoofdentree

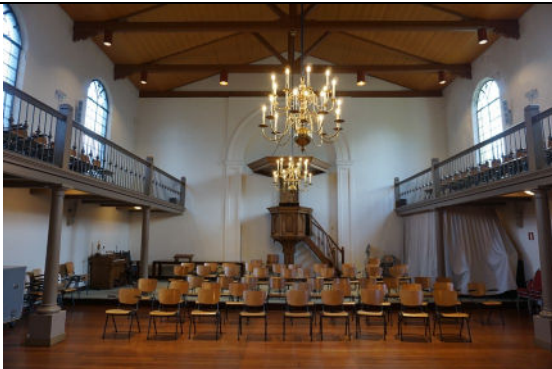
Zicht naar wand met preekstoel

Kenmerkende hoofdelementen van het interieur zijn de axiale opzet, de podiumverhoging bij preekstoelzijde, de opnieuw aangebrachte houten galerijen en hekwerk met metalen spijlen aan beide zijwanden, en de regelmatige reeks hoge bovenramen, met kleine raamroedes en helder glas. In het houten plafond is een houten spantconstructie. Op de verdieping tegen de wand aan de torenzijde is een orgel, aangebracht in 1956, daterend uit circa 1870. In het interieur van de toren zijn de luidklok en het slingeruurwerk toegankelijk via houten trappen vanaf de tussenverdieping aan de voorzijde van de kerk. Links van de portaal is een consistorie. Brede geschilderde houten paneeldeuren geven toegang tot consistorie, vernieuwd sanitair, en de kerkzaal.

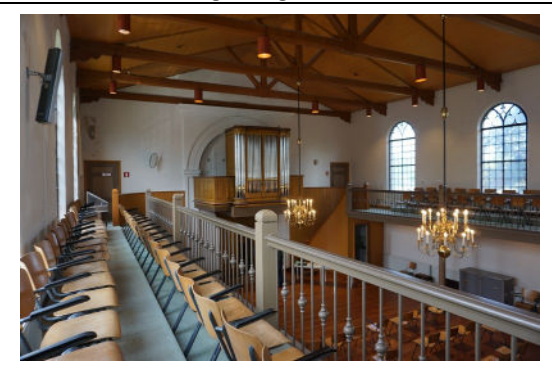
Zicht vanaf galerij naar wand met orgel

In het schip is tegen de toren een orgelbalkon met een orgel uit circa 1870, in 1965 aangekocht (onbekende bouwer). Een losgeraakt beschilderd houten bord van het orgel is opgeslagen in de toren. In de toren hangt in een houten stoel een luidklok uit 1715, gegoten door Claes Noorden en Jan Albert de Grave te Amsterdam. Het slingeruurwerk, uit 1863, is geleverd door firma A. van der Kloot en Zoonen uit Haarlemmermeer.

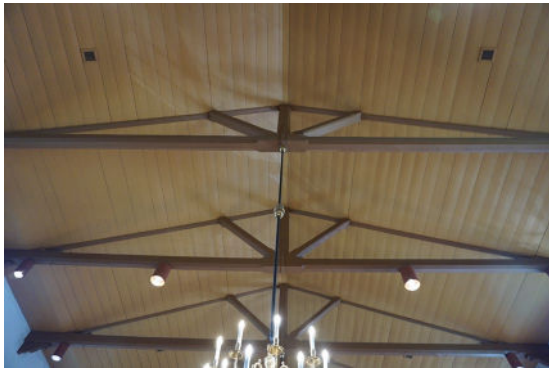
Zicht op deel van plafondconstructie

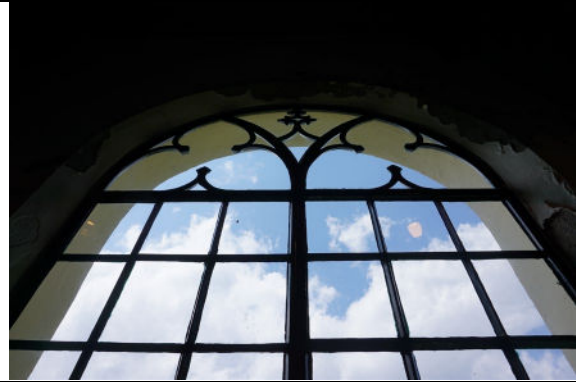
Detail van venster in schip

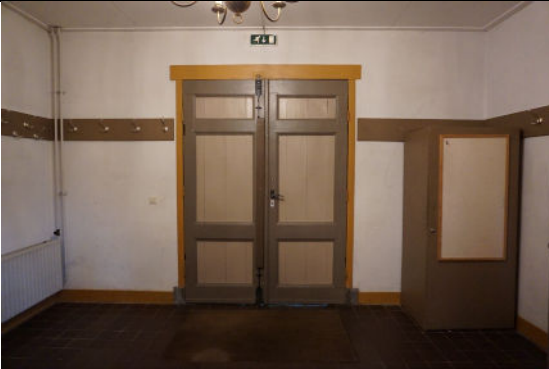
Tweebladige deur hoofdentree binnenzijde

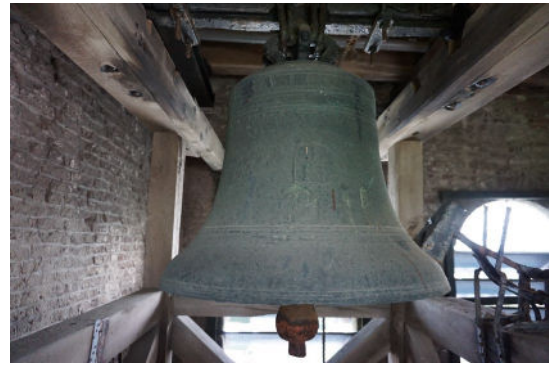
Luidklok in toren

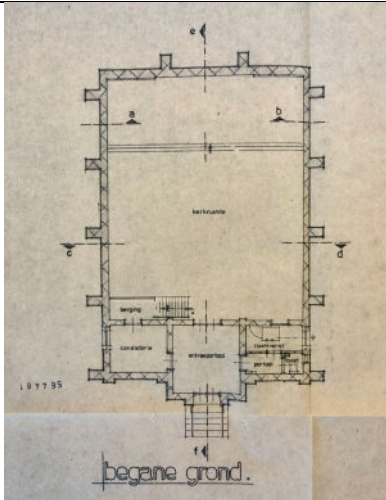
Plattegrond begane grond voor verbouwing in 1984
(Regionaal Archief Noord Holland, Alkmaar)

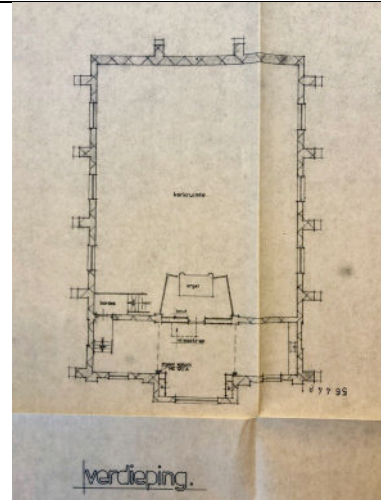
Plattegrond verdieping voor verbouwing in 1984
(Regionaal Archief Noord Holland, Alkmaar)

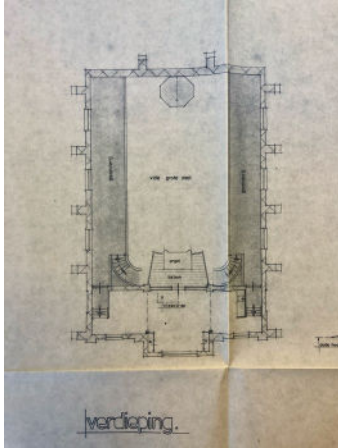
<p>verdieping.</p>
<p>Plattegrond begane grond, verbouwing in 1984 (Regionaal Archief Noord Holland, Alkmaar)</p>	<p>Plattegrond verdieping, verbouwing in 1984 (Regionaal Archief Noord Holland, Alkmaar)</p>

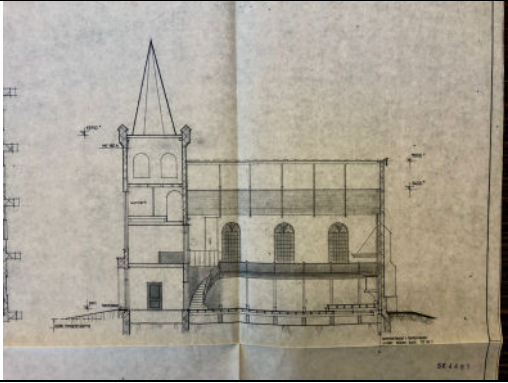
<p>Lengtedoorsnede, verbouwing in 1984 (Regionaal Archief Noord Holland, Alkmaar)</p>
